## Referenzblatt

<b>Objekt</b>	Galerie Bauenstrasse, Sanierung Stahlstützen
<b>Ausführungszeit</b>	Mai – Juni 2019
<b>Bauherr</b>	Baudirektion Uri
<b>Bauleitung</b>	A. Kälin AG
<b>Projektleiter Unternehmer</b>	Beat Kempf / Florim Krasniqi
<b>Ausmass</b>	ca. 346 m <sup>2</sup>
<b>Arbeitsbeschreibung</b>	Sanfte Sanierung <ul style="list-style-type: none"><li>- HDW Waschen um Oberflächenverunreinigungen zu entfernen</li><li>- Untergrundvorbereitung schleifen / bürsten zur Entfernung der brüchigen Deckbeschichtung. Roststellen blank ausschleifen</li><li>- Grundierung bei blanken Stellen 80 µm mit Sika Cor EG Phosphatprimer</li><li>- Zwischenbeschichtung 80 µm Sika Cor EG 1</li><li>- Deckbeschichtung 80 µm Sika Cor EG 4, DB 704 N</li></ul>

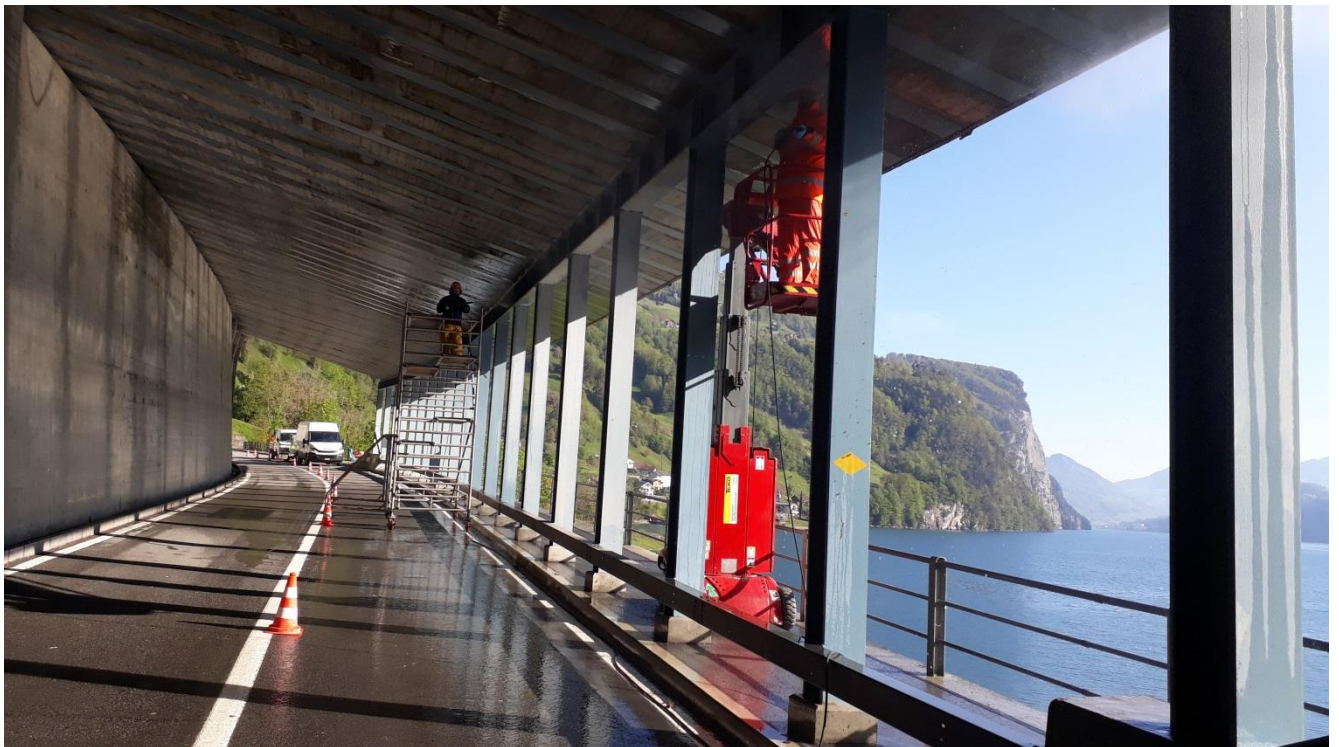
HDW Waschen

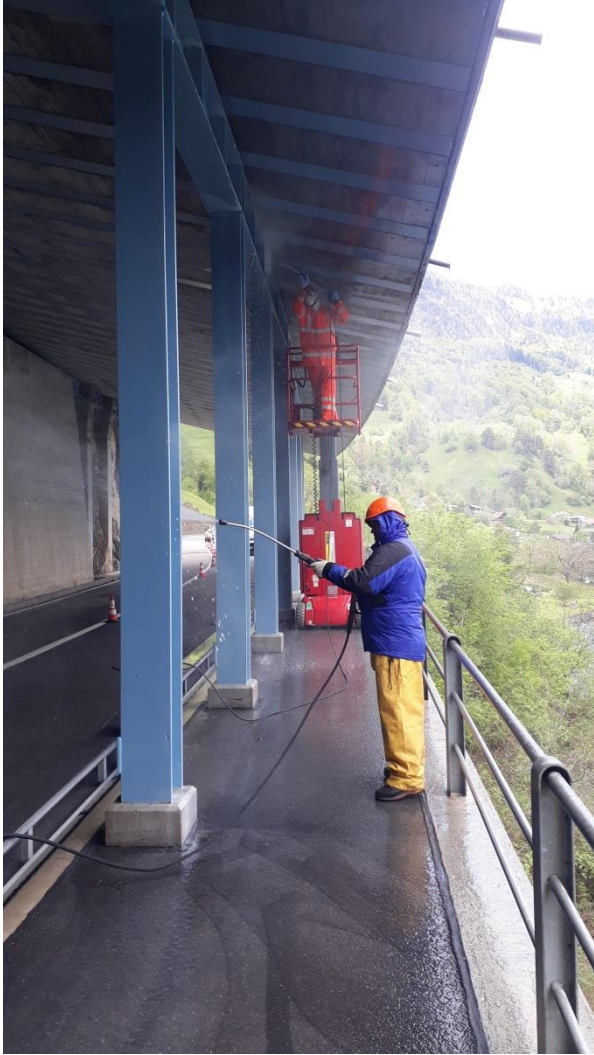
HDW Waschen

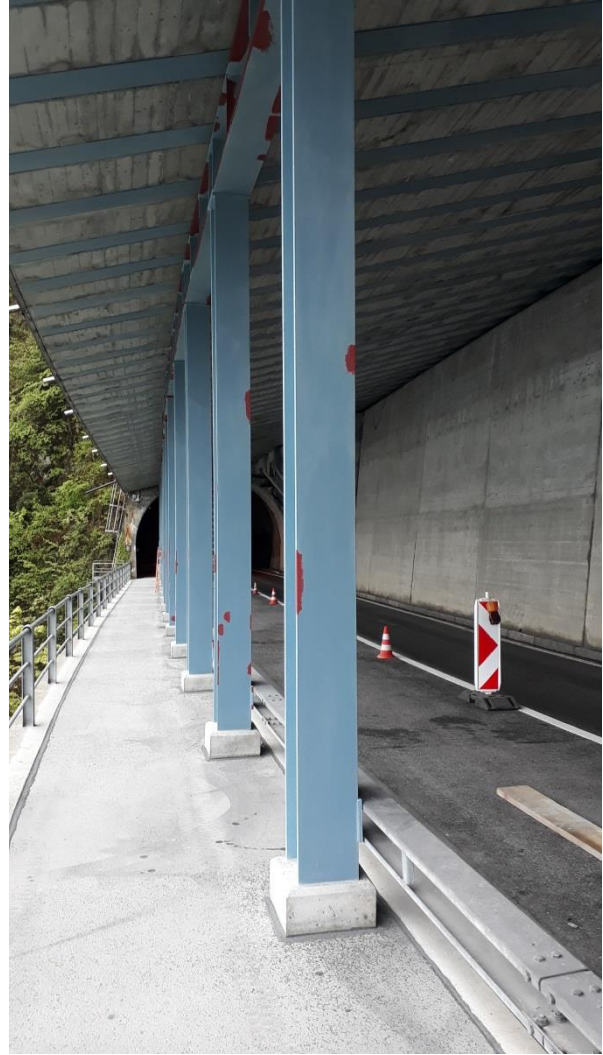
Grundierung lokal

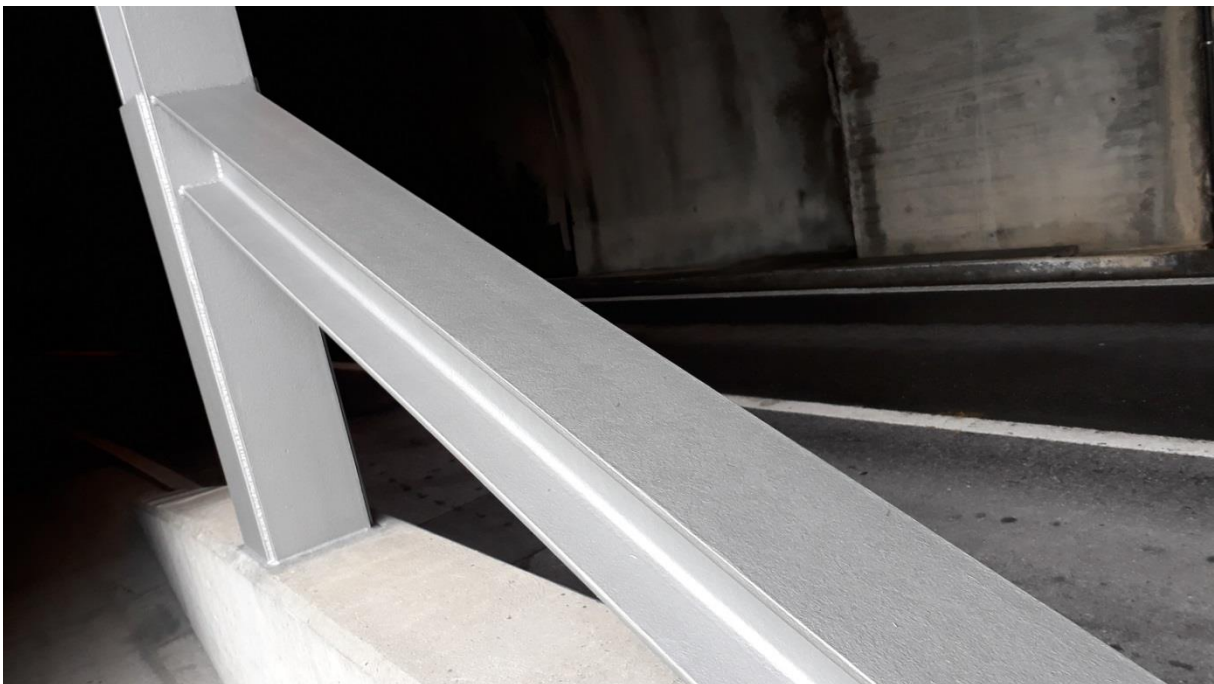
Deckbeschichtung

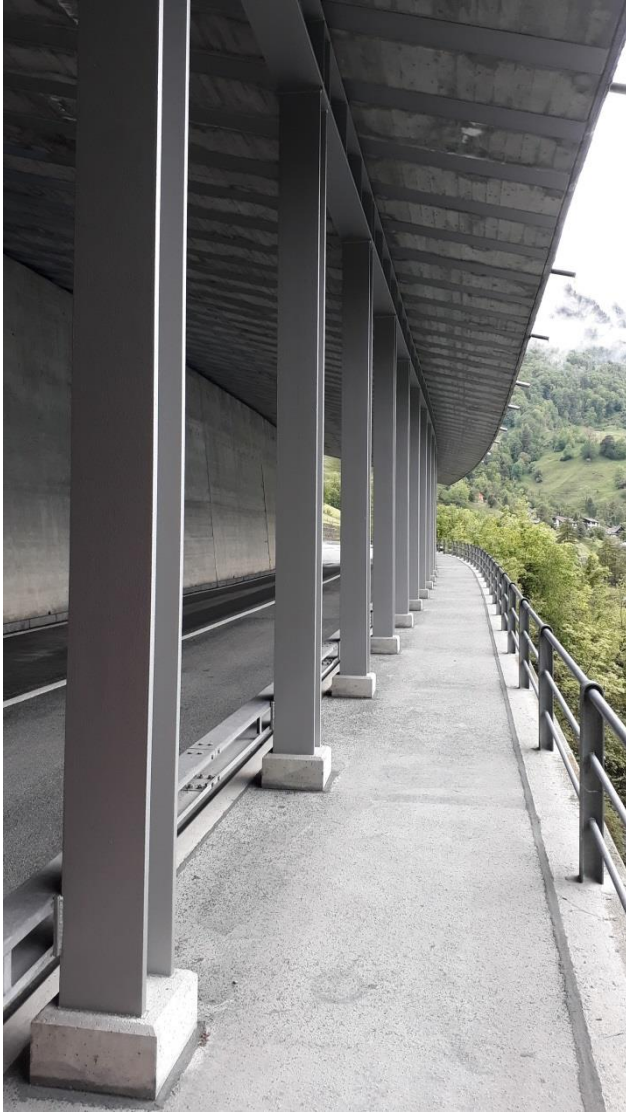
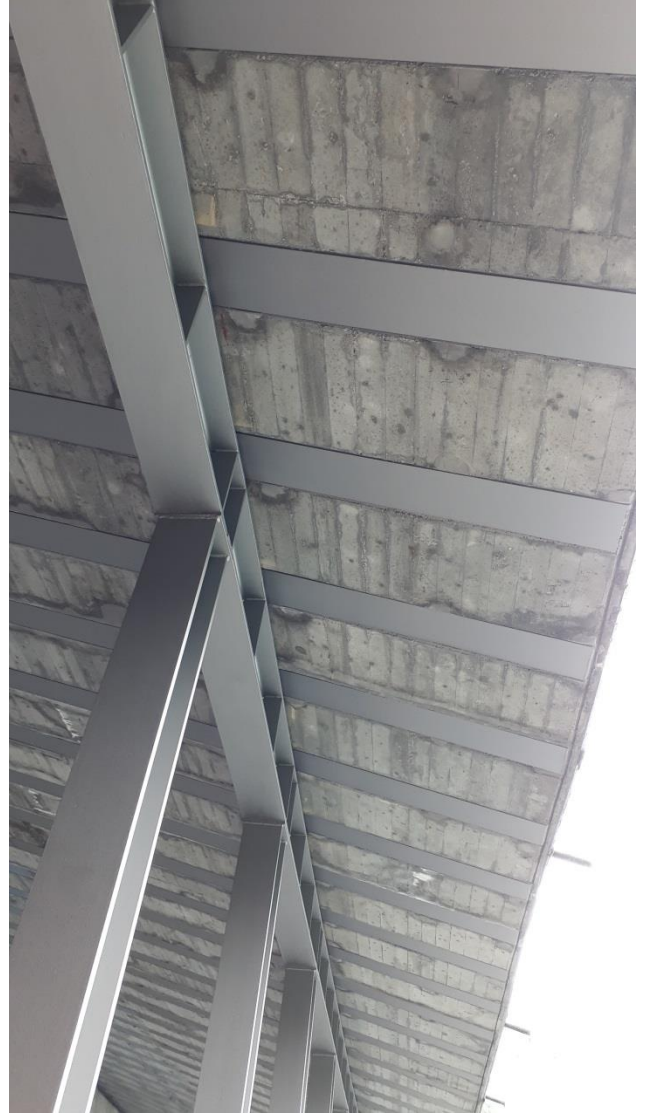
Endergebnis
