Referenzblatt

Objekt	Repower AG, Kraftwerk Madulain Turbinenkasten / Druckleitung
Ausführungszeit	April – Mai 2020
Auftraggeber	Repower AG
Kurzbeschreibung	Korrosionsschutzerneuerung vor Ort auf der Baustelle / Beschichtung Rohrstücke im Werk in Flüelen
Beschichtungsaufbau	Innenbeschichtung Turbinenkasten und Rohre Sandstrahlen Sa 2 ½ 1 x 60 µm Grundierung Sika Cor Zinc R 3 x 200 µm Beschichtung Sika Poxicolor SW Gesamt-Sollschichtdicke 660 µm Beschichtungsaufbau aussen Sandstrahlen Sa 2½ 1 x 60 µm Grundierung Sika Cor Zinc R 2 x 90 µm Zwischenbeschichtung Sika Cor EG 1 1 x 80 µm Deckbeschichtung Sika Cor EG 5, RAL 5010 Gesamt-Sollschichtdicke 320 µm

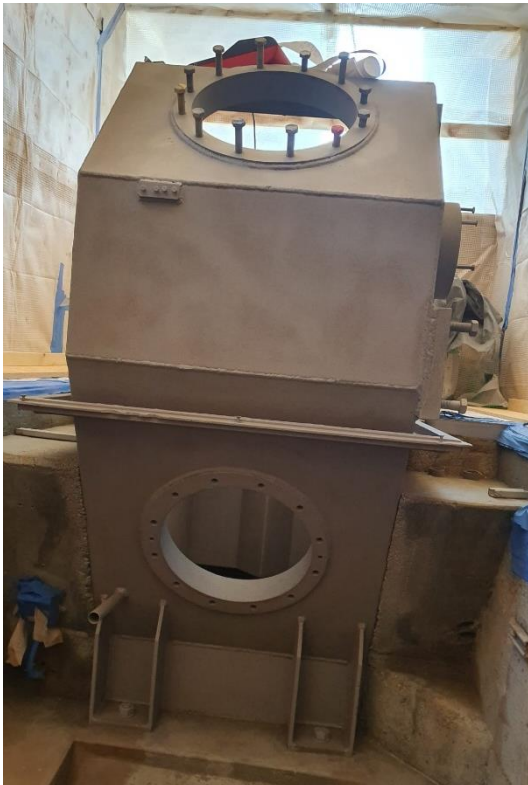
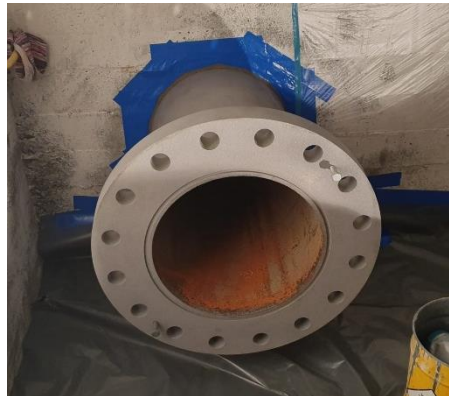
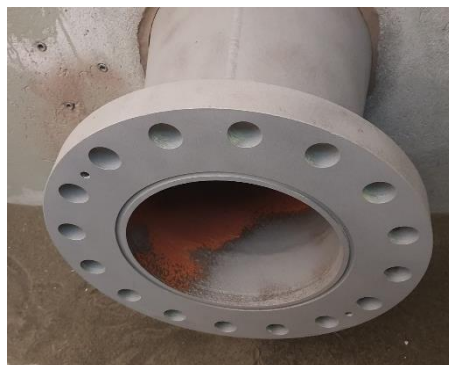
Sandgestrahlte Oberflächen

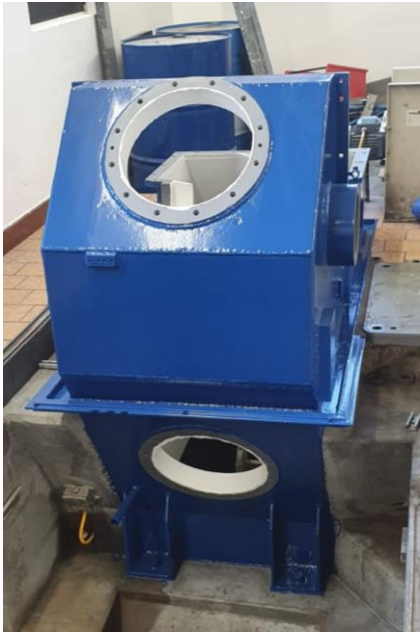
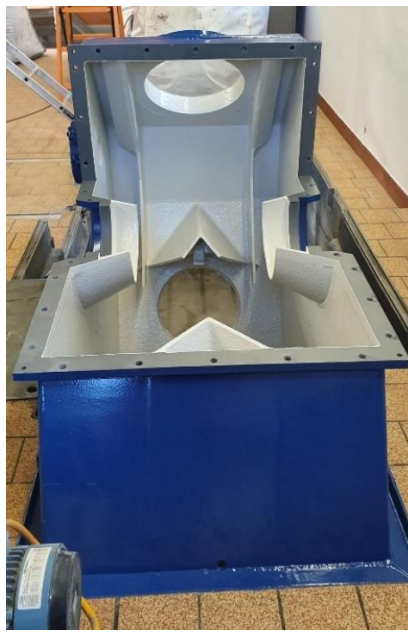
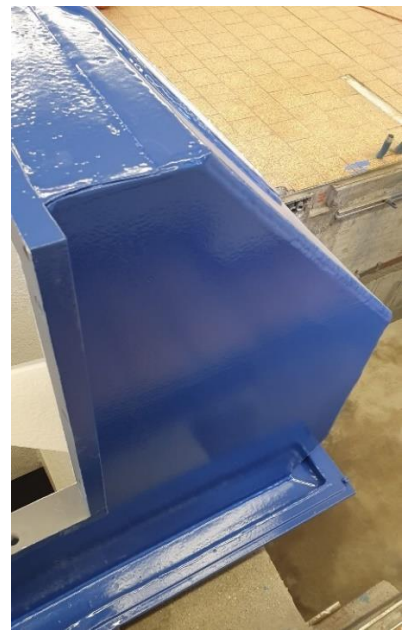
Turbinenkasten fertig beschichtet

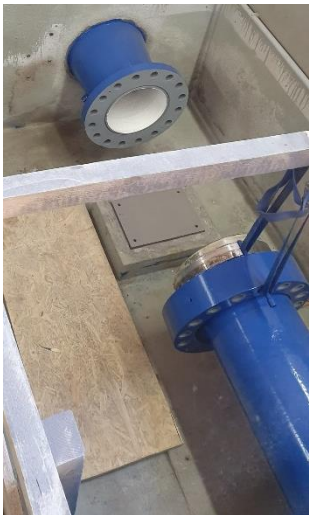
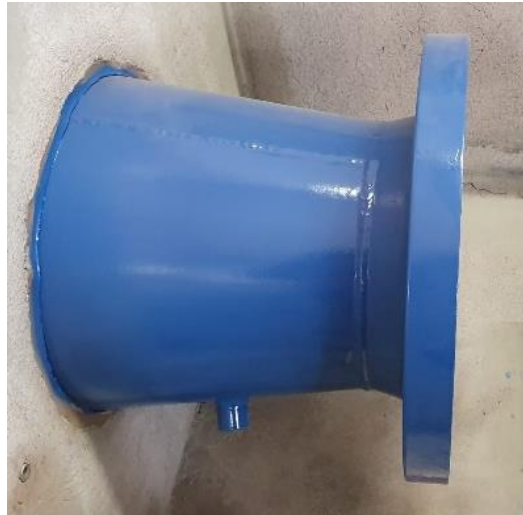
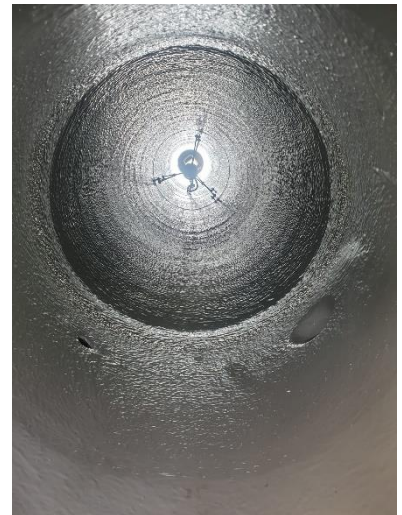
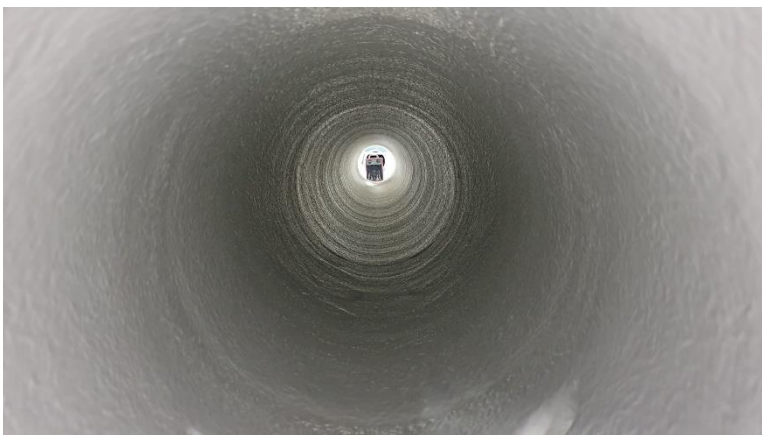
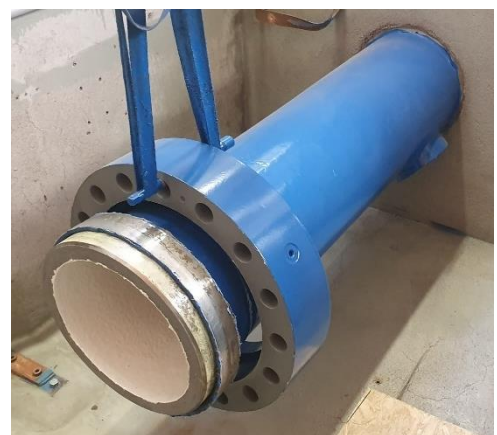
Druckleitung Beschichtung innen und aussen
